Öffentlichkeitsveranstaltung des Deichverbandes Dormagen/Zons

**Anpassung der
Deichanlagen des Deichverbandes Dormagen/Zons
an die
allgemein anerkannten Regeln der Technik**

Die Hochwasserschutzanlage Dormagen/Zons

**Zusammenfassung der
Sondierungen I und II**

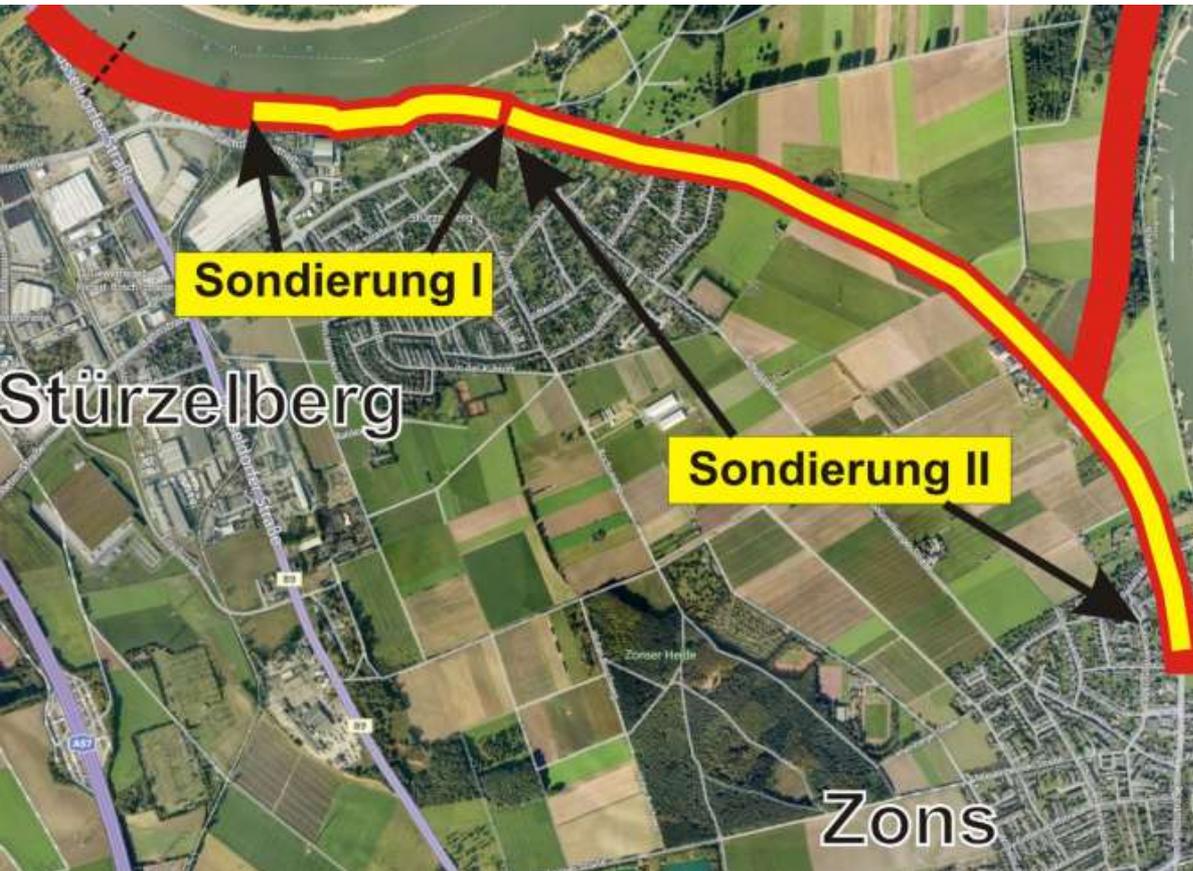
Diese Untersuchung erfolgte, weil vermehrt – zunächst als optische Mängel eingestufte – Fehler im Bauwerk zu sehen waren.

Das betraf insbesondere die Deichmauer in Stürzelberg.

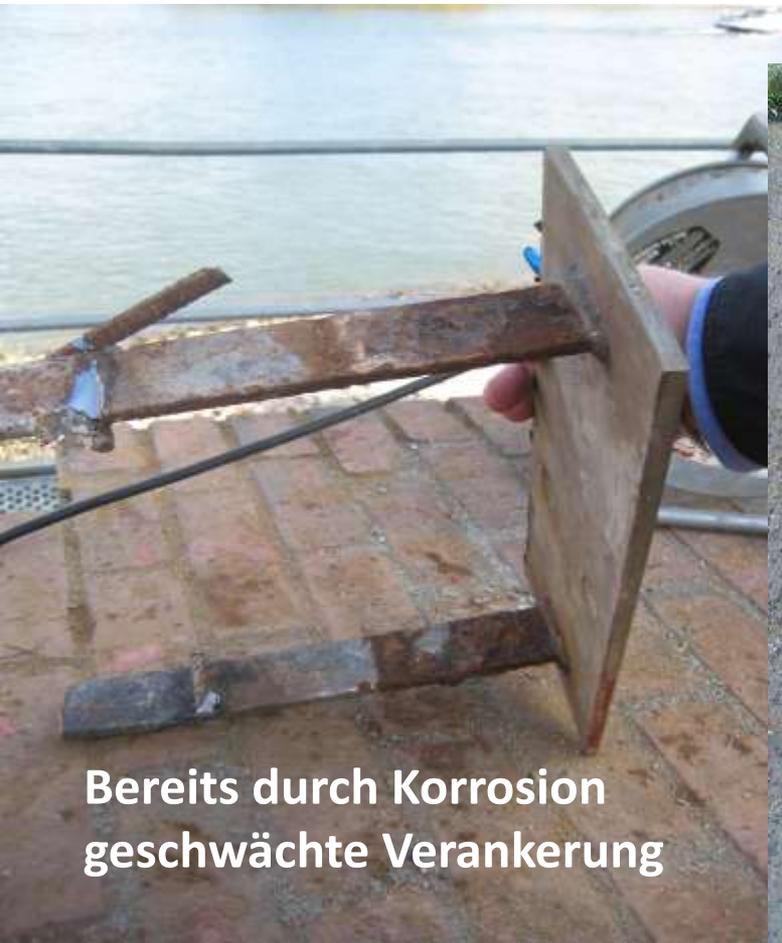
Beispiele: Schlechte Verankerung der Glaswandstützen und **mangelhafte Bodenplatten-Qualität** (Betongüte und Bewehrung)

Bereits durch Korrosion
geschwächte Verankerung

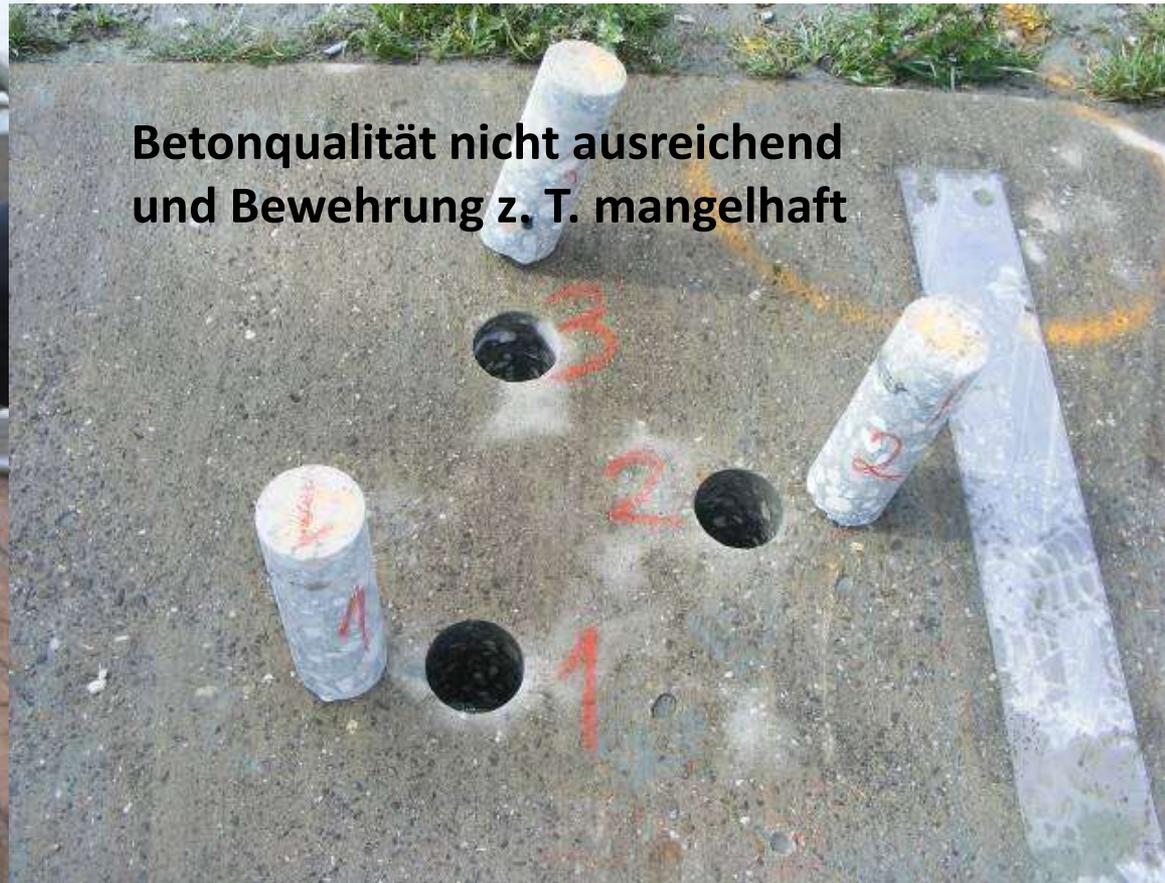
Betonqualität nicht ausreichend
und Bewehrung z. T. mangelhaft

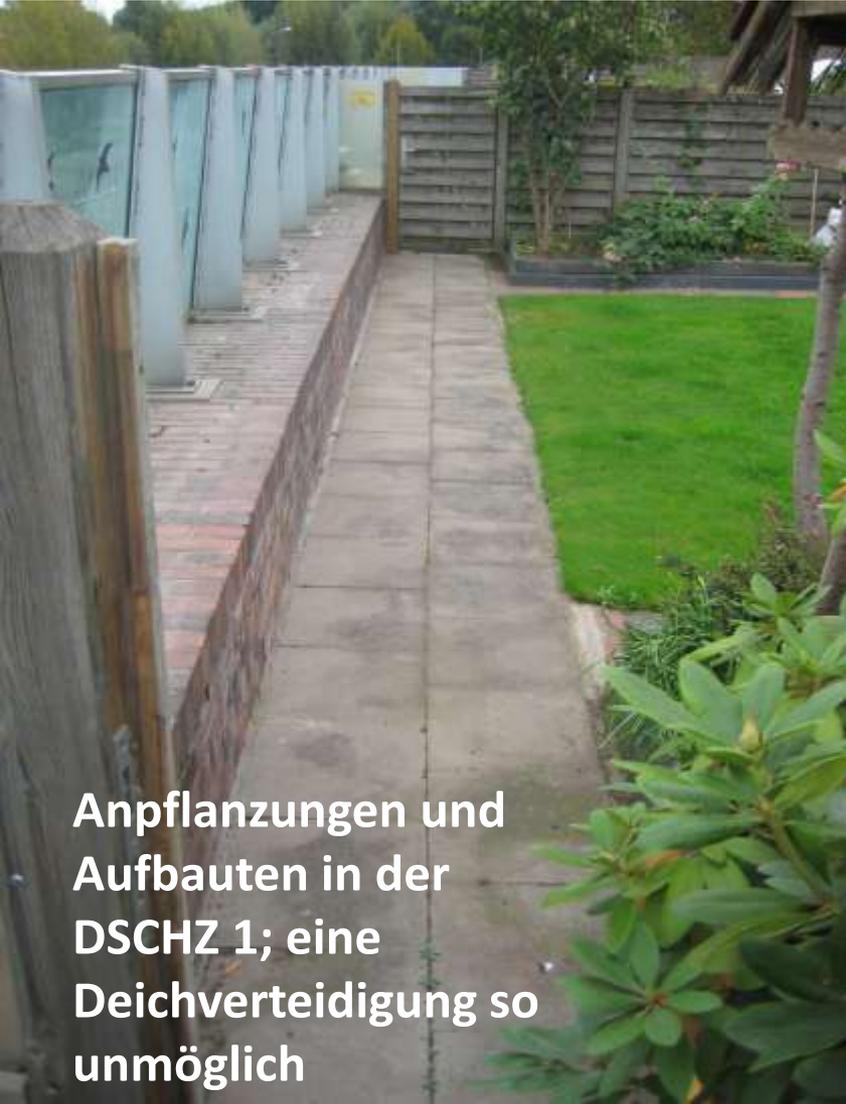
Anpflanzungen und Aufbauten in der DSCHZ 1; eine Deichverteidigung so unmöglich

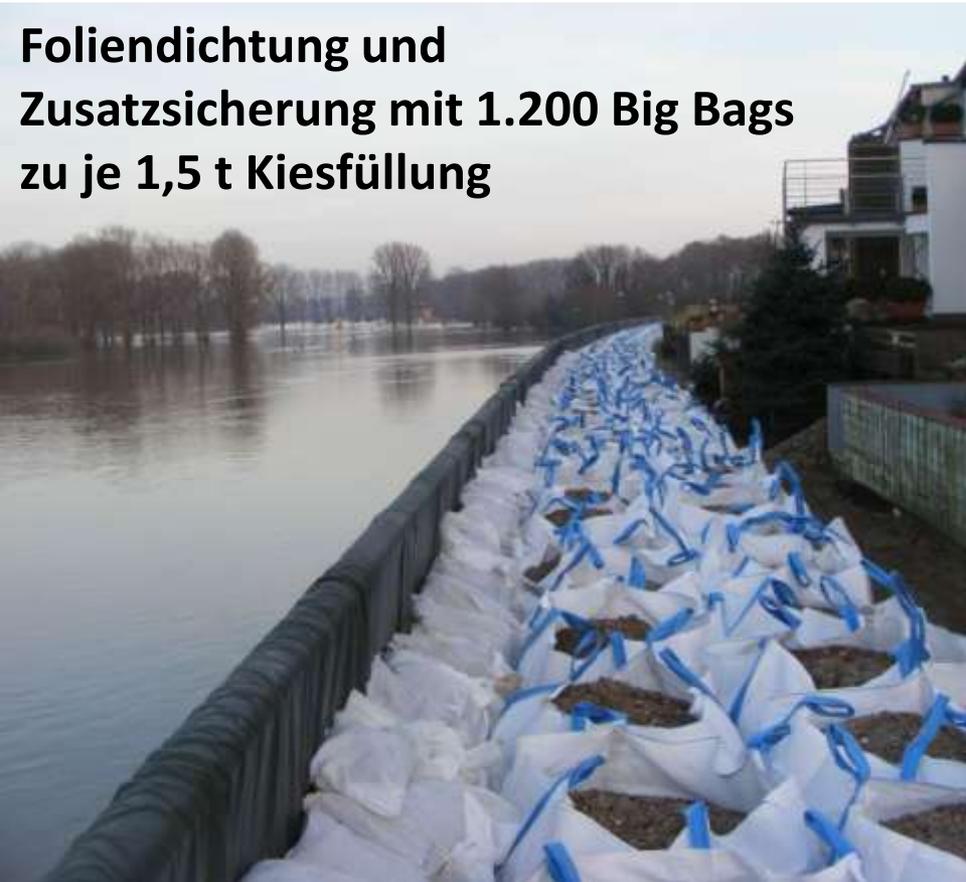
Da nach der Sondierung I die Mängel der Deich-Komponenten bekannt waren erforderte das Hochwasser 2011 **zusätzliche Sicherungsmaßnahmen**. Beispiel Glaswände und mobile Wand am Heckhof.

**Foliendichtung und
Zusatzsicherung mit 1.200 Big Bags
zu je 1,5 t Kiesfüllung**
