Deichverband Dormagen
Uferstraße 19 b

Zustandseinschätzung des Deichabschnitts Dormagen / Zons und Stellungnahme zur Beweidung nach Begehung am 30.06.2017

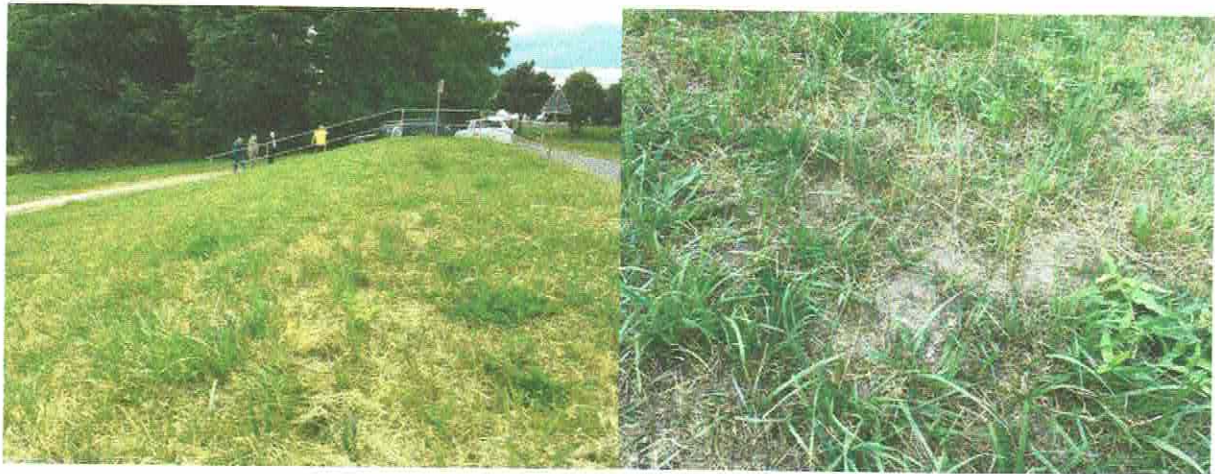
Anders als im Mai 2016 sind auf diesem Deichabschnitt keine frischen Maulwurfshaufen zu erkennen. Die Vegetation dieses Deichabschnitts besteht neben einigen Kräutern hauptsächlich aus Gräsern und ist insgesamt sehr lückig.

Abbildung 1: Lückiger Bestand auf dem Leitdeich (Foto: Mohrmann 2017).

Der Bestand ist kurz vorm Rispenschieben. Es empfiehlt sich, Teilstücke großräumig einzuzäunen und zwischen den Einzäunungen bis zu 2 m-breite Blühstreifen stehen zu lassen, um eine sukzessive Nachsaat zu erreichen. Die driftende Saat wird dann auf den Weidestücken von den Schafen in die Deichhaut eingetreten, so dass sie gut keinem kann. Weiter dienen die Schafe beim Weideumtrieb durch die Blühstreifen als

„Samentaxi“ und sorgen für eine diverse Saatverteilung auf der Hochwasserschutzanlage.

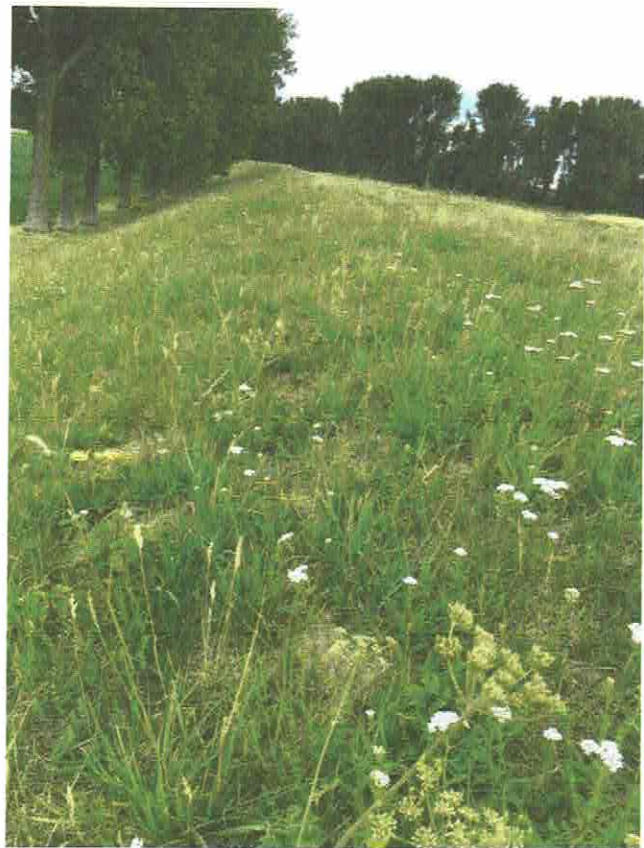
Der Bewuchs auf dem Flügeldeich ist vergleichsweise lückig und bedeckt ca. 60 % der Fläche. Die Vegetation besteht mehrheitlich aus Schwingel-Gräsern und Kräutern wie Schafgarbe, Labkräutern und Wegerich. Aufgrund der exponierten Lage der Fläche und der trockenen Wetterlage im Juni hat der Bewuchs eine max. Höhe von 30 cm. Auch wenn in 2017 der Flügeldeich noch nicht von Schafen beweidet wurde, deutet insbesondere die Ausbreitung von Wegerich auf eine stellenweise starke Verdichtung der Deichhaut hin. Trotzdem sind auf einigen nicht bewachsenen Stellen Maulwurfshaufen erkennbar.

Abbildung 2 : Kräuterreiche Vegetation auf dem Flügeldeich mit fester Deichhaut (Foto: Mohrmann; 2017).

Um eine zu starke Verdrängung der bodenstabilisierenden Gräser durch Kräuter aufzuhalten und Maulwürfe vor Ort zu vergrämen, sollte die Fläche innerhalb der nächsten zwei Wochen großflächig beweidet werden. Eine kleinräumige Einzäunung bzw große Bestandsdichte scheint nicht notwendig zu sein, da die Deichhaut einen festen Eindruck macht.

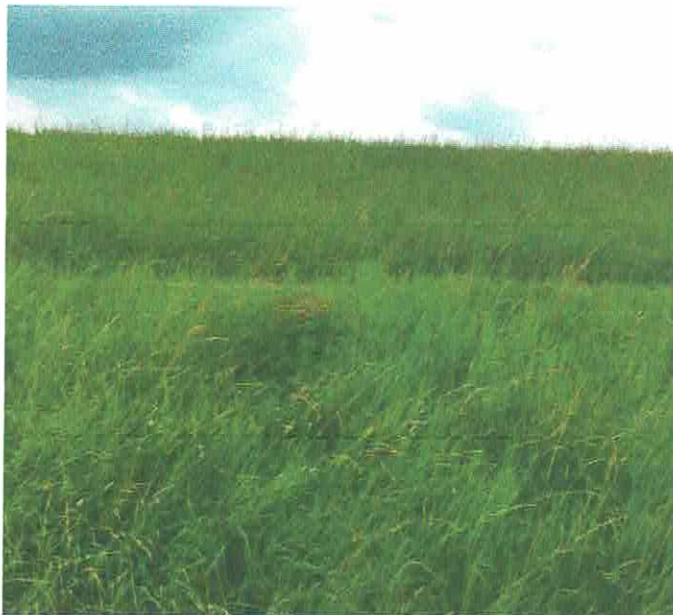
Die Vegetation unterhalb der Deponie macht trotz der erwähnten Trockenheit einen vitalen Eindruck, deckt den Deichabschnitt zu ca. 85 % ab und besteht hauptsächlich

Abbildung 3: 85 %ige Bestandsdichte nach erstmaliger Beweidung in 2017 im Mai; Gräser kurz vorm/ im Rispschieben - vorrangig Weidel- und Knaulgräser (Foto:

aus Gräsern, die bereits im Rispschieben sind. Auch sind entgegen 2016 keine frischen Maulwurfshaufen erkennbar.

Es empfiehlt sich hier eine kleinräumige ein- bis zweitägige Umtriebsweide einzurichten mit dazwischenliegenden Blühstreifen, um eine noch höhere Vegetationsdichte zu erreichen.

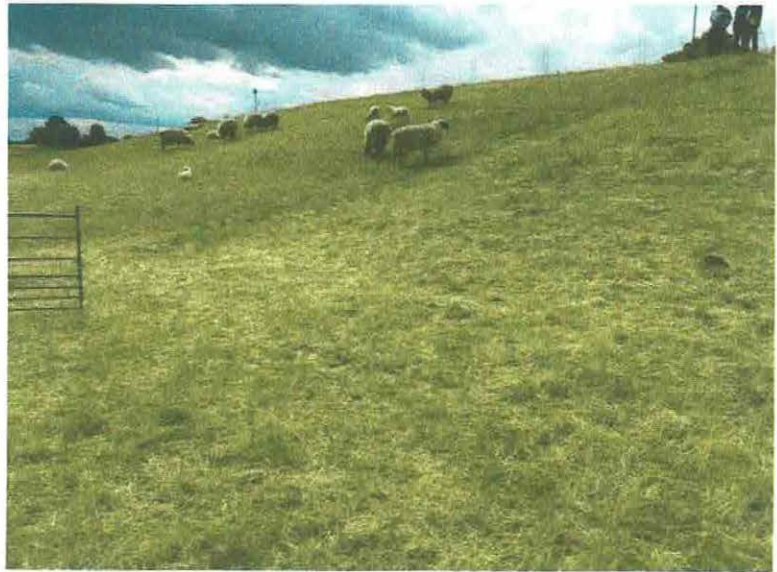
Insgesamt macht die Deichhaut der schafbeweideten Hochwasserschutzanlage im Zuständigkeitsbereich des Deichverbands Dormagen einen festen Eindruck, da sich trittfeste Kräuter etablieren, die typisch für komprimierte Böden sind.

Dieser Umstand ist derzeit auch der trockenen Witterung um den Zeitpunkt der Begehung geschuldet.

Abbildung 4: Kurzer Verbiss auf einem Deichabschnitt bei Zons ohne erkennbare Maulwurfshaufen; Nachmulchen ist nicht notwendig, da Schafe überständige Gräser bereits niedergetreten haben und eine stärkere Biomasseauflage auf der Grasnarbe die Gräserkeimung vermindert. (Foto: Mohrmann 2017).

Der Rückgang der frisch auftretenden Maulwurfshaufen sowie die im Vergleich zum Vorjahr 2016 dichtere Grasnarbe ist wahrscheinlich korreliert mit der Schafbeweidung während der Vegetationsperiode und sollte zur Weiterentwicklung der Deichsicherheit langfristig fortgeführt werden.
