Öffentlichkeitsveranstaltung des Deichverbandes Dormagen/Zons

**Anpassung der
Deichanlagen des Deichverbandes Dormagen/Zons
an die
allgemein anerkannten Regeln der Technik**

Die Hochwasserschutzanlage Dormagen/Zons

**Zusammenfassung der
Sondierungen I und II**

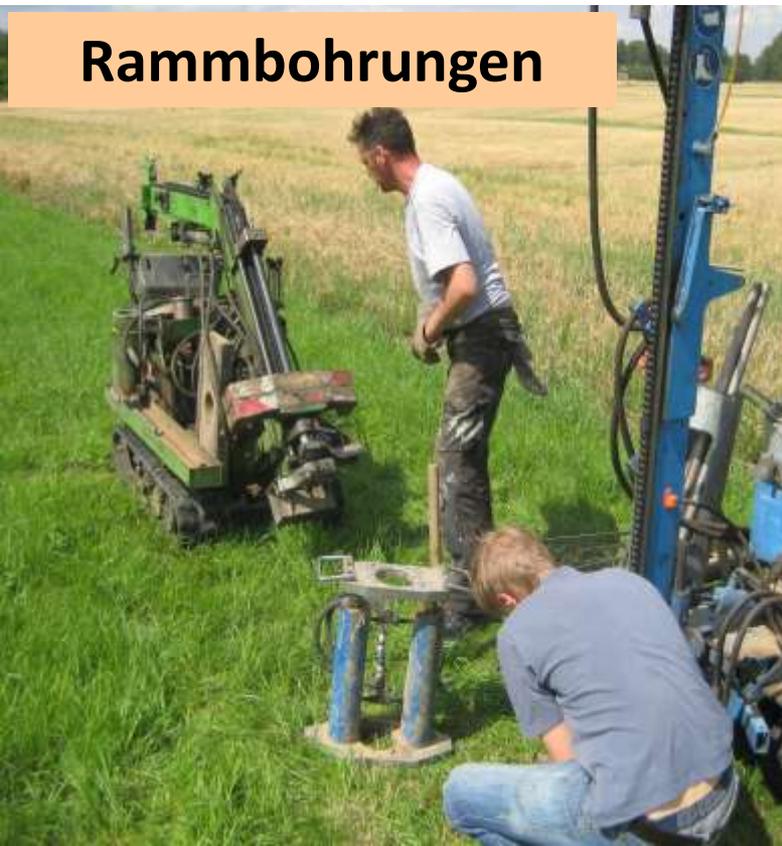
Dazu wurden an ausgewählten Punkten auf der gesamten Erddeichstrecke Rammbohrungen durchgeführt. Jeweils auf der Land- und Wasserseite und in der Deichkrone.

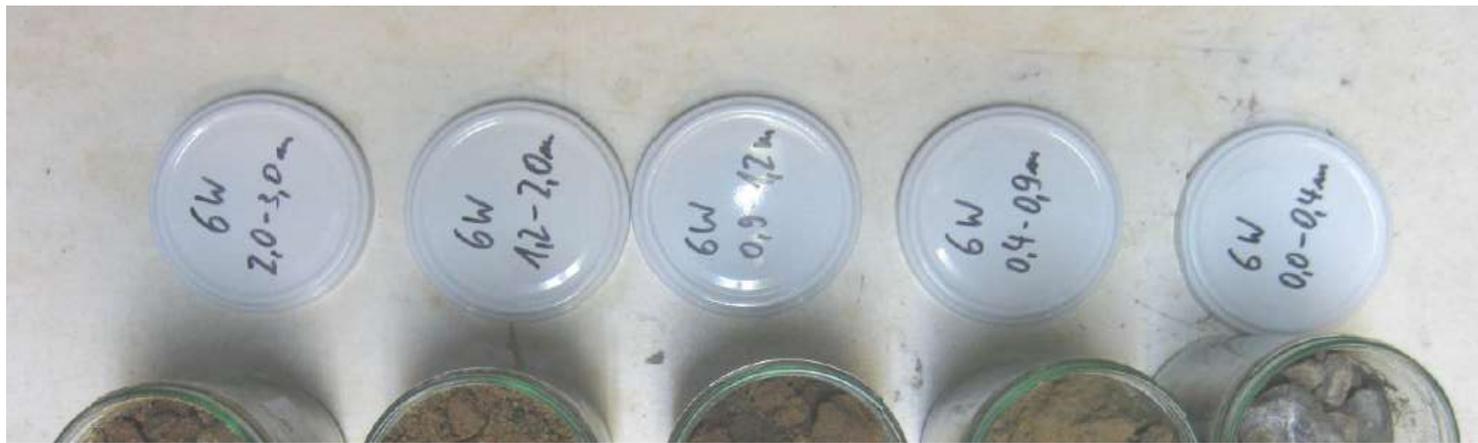
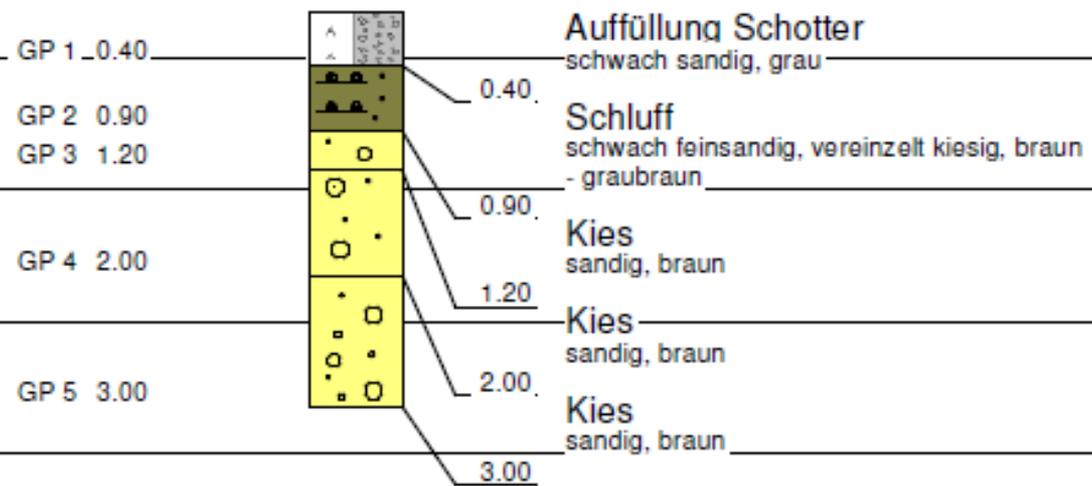
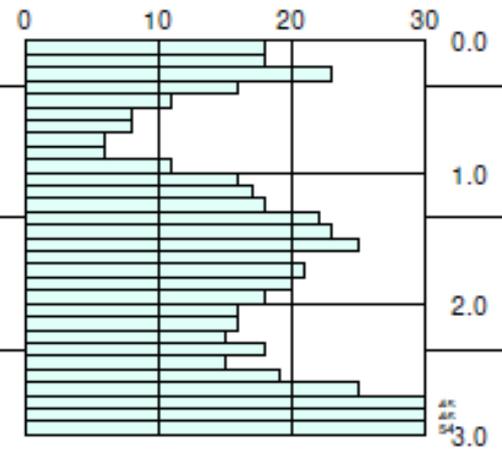
KRB 6W

Schlagzahlen je 10 cm

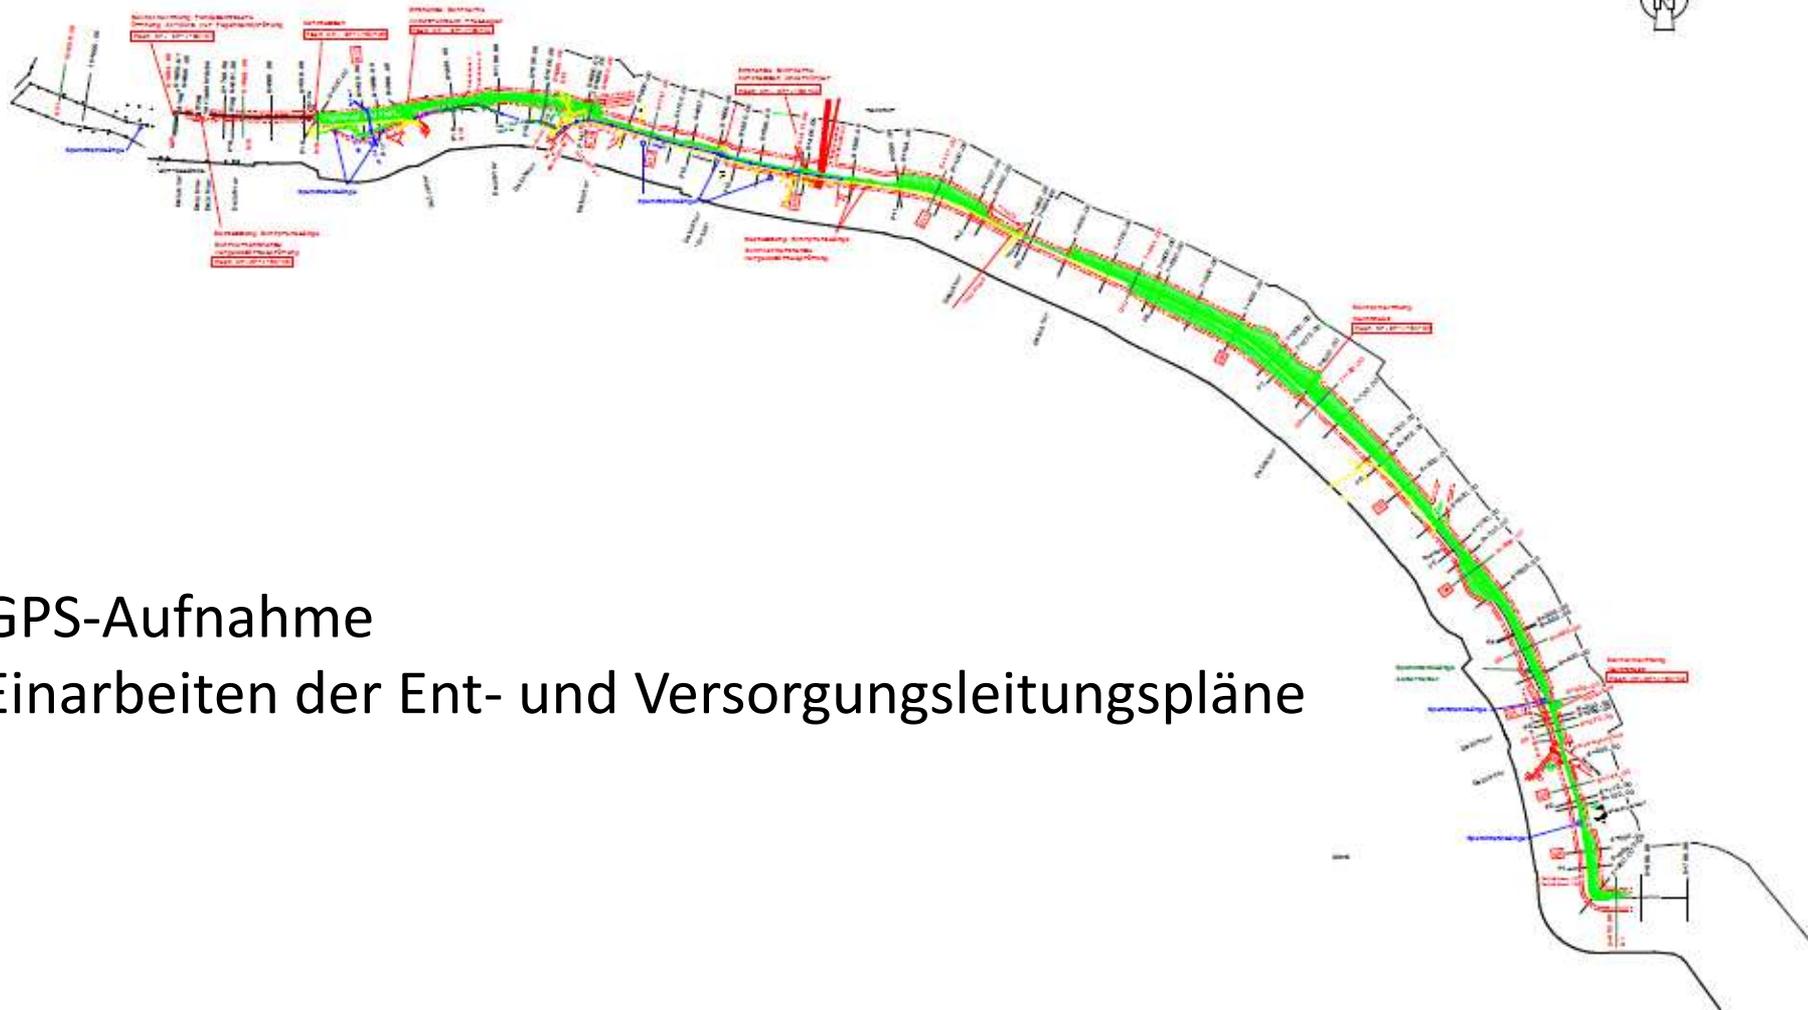
GPS-Aufnahme

Untersuchung Geodäsie
